OZ13

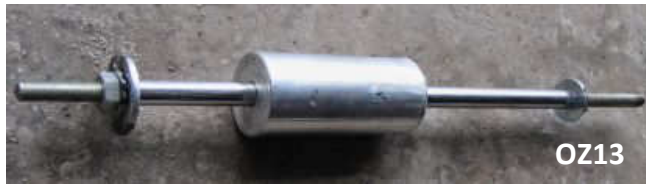
Bild 05 – selbstgebauter Abzieher No.1

Alternativ dazu können Sie ein Stück Gewindestange (10 mm Standard metrisch) mit starken Beilagscheiben und einer Mutter (und einem großen Steckschlüsseinsatz als Abstandhalter) verwenden. Beschädigen Sie nicht das Gewinde des Drehstabes! (säubern Sie es so gründlich wie

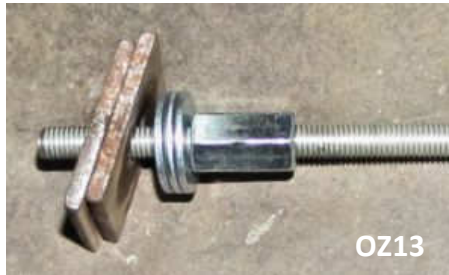
Bild 05 – selbstgebauter Abzieher No.2

möglich, bereiten Sie es evtl. mit einem Gewindebohrer auf, und schrauben Sie den Abzieher immer zuerst ganz hinein). Um das Abziehen zu erleichtern, können Sie den Drehstab völlig entlasten, indem Sie den Auflagepunkt der Längslenker-Unterstützung verändern.

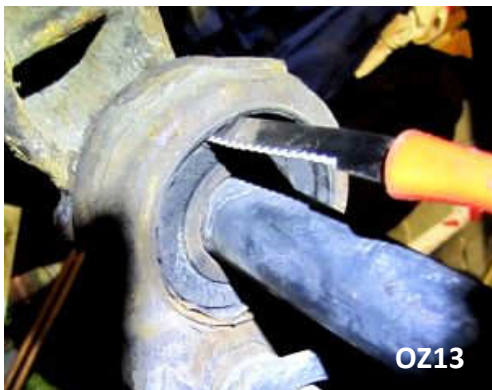
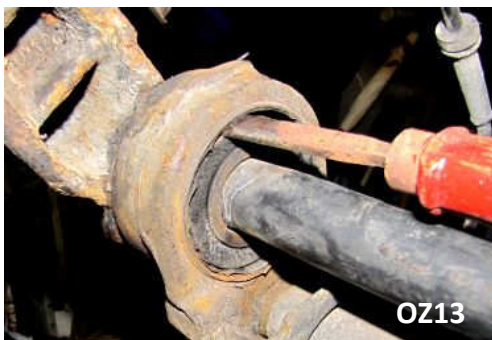
Bilder 07 und 08 – Zerlegen der alten Buchse

Ich hatte keine Spezialwerkzeuge zum Ausziehen der Buchsen zur Verfügung. Ich entschied mich, letztere komplett zu zerstören. Ich verwendete ein Messer und einen schmalen Holzmeißel, um die Gummibuchse entlang der Kerbe (wo der Gummi bedeutend schmaler ist, siehe Bilder 07 und 08) zu durchlöchern. Ich arbeitete dabei von der Innen- sowie von der Außenseite. Das ist mühsam aber effektiv (alternativ dazu können Sie den Gummi mit einem Gasschweißgerät wegbrennen, aber ich

**empfehle nicht**, mit exzessiver Hitze und offener Flamme am Fahrzeug zu arbeiten, ohne spezielle umfangreiche Vorsichtsmaßnahmen zu treffen, außerdem ist der Rauch von brennendem Gummi sehr gesundheitsschädlich, also sollten Sie das **niemals im Innenraum** tun, es sei denn Sie benutzen geeigneten Atemschutz).

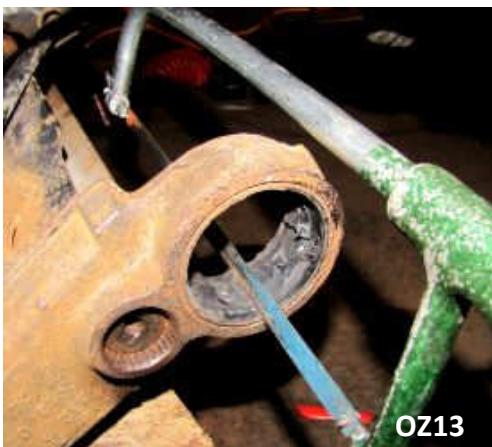
Bild 09 – Einschneiden der Metallhülse

Die verbleibende äußere Metallbuchse des Gummilagers kann entfernt werden, indem man sie mit einer Metallbügelsäge einschneidet. Achten Sie darauf, die Öse des Längslenkers möglichst wenig zu beschädigen.

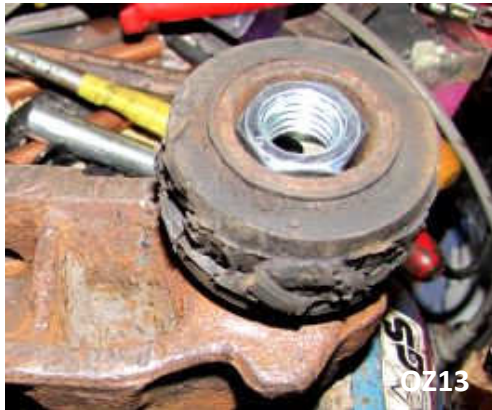
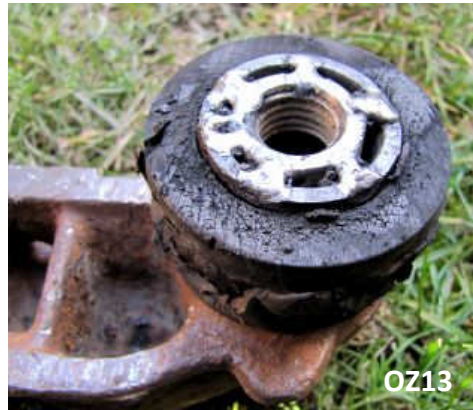
*Bilder 10 und 11 – eine Mutter in die Metallhülse geschweißt*

Als nächstes müssen Sie die innere Metallhülse des Gummilagers aus dem Montagebügel entfernen. Dazu ist eine passende Mutter (M18) oder ähnliches in die Hülse zu schweißen.

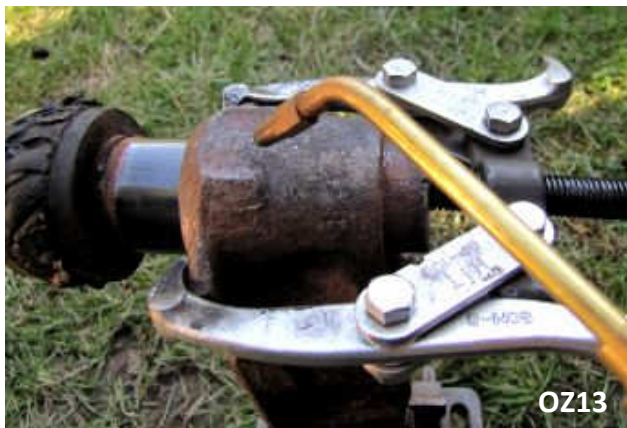
*Bild 12 – Ausdrücken der alten Buchse*

Dann können Sie die Buchse mit einem konventionellen Zweiarmabzieher und einem Druckstück (Steckschlüsseinsatz) ausdrücken.

(Schmieren Sie das Gewinde des Abziehers!) Mithilfe des Abziehers können Sie sicherlich eine Kraft von mehr als 10 Tonnen aufbringen, aber das reicht womöglich nicht. Sie müssen also den Abzieher maximal vorspannen und dann mit dem Gasschweißgerät die Außenseite des Montagebügels sehr stark erhitzen.

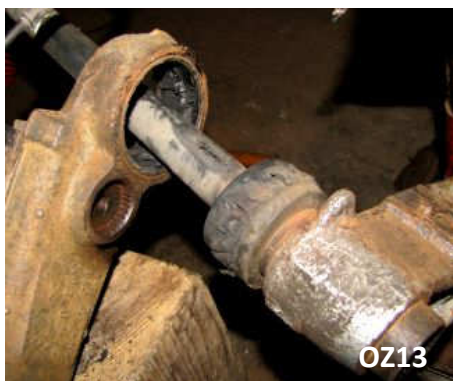
*Bild 13 – Der Montagebügel, die Buchse und der Torsionsstab, fest verbunden durch Rost.*

Wie bereits erwähnt, hatte ich ein Problem durch extreme Korrosion der Torsionsstab-Verzahnung.

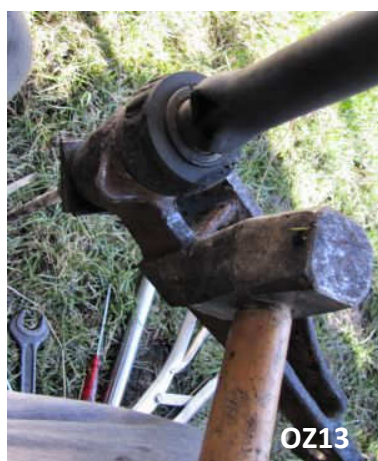
Ich hielt das Ganze am Drehstab hoch und schlug mit dem Kilofäustel auf den Körper des Montagebügels, um ihn zu lockern, und setzte immer wieder mit dem Abzieher nach, während ich den Montagebügel mit dem Gasschweißgerät immer wieder auf Temperatur brachte. (Schlagen Sie nicht stark auf den innenverzahnten Teil des Montagebügels, dieser kann leicht deformiert werden)
